**CONVERSATORIO  
EL CONCEPTO DE LA CARTA DEL RISCHIO DEL  
PATRIMONIO CULTURAL EN AMÉRICA LATINA.**

**ACTUALES Y FUTURAS EXPERIENCIAS DE  
COOPERACIÓN INTERNACIONAL**

**19 DE JUNIO DE 2018**

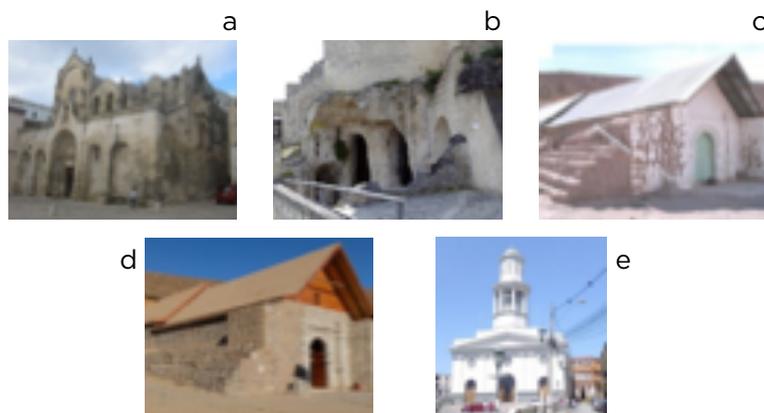
Figura 1:

a) Iglesia San Giovanni Battista (iglesia construida), Matera, Italia; b) Iglesia San Nicola dei Greci (iglesia excavada), Matera, Italia; c) Iglesia de Usmagama, Huara, Chile, antes del terremoto del 2005; d) Iglesia de Usmagama, Huara, Chile, después de la reconstrucción; e) Iglesia La Matriz, ejemplo de la tipología de tres naves en Valparaíso, Chile.

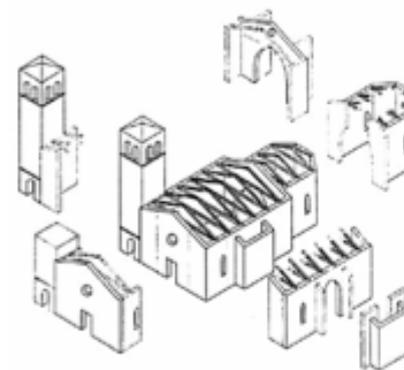
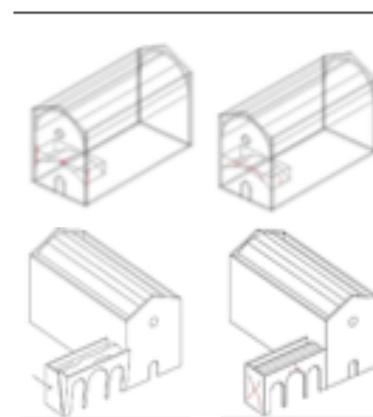
Figura 2:

a) Macro-elementos de las iglesias

b) Nuevos mecanismos de colapso

predecir el daño futuro. En estos casos, entre los mecanismos más frágiles se encuentran la torre y el campanario, el corte de la fachada y de las paredes laterales, los mecanismos en la parte superior de la fachada y en la bóveda de la nave central.

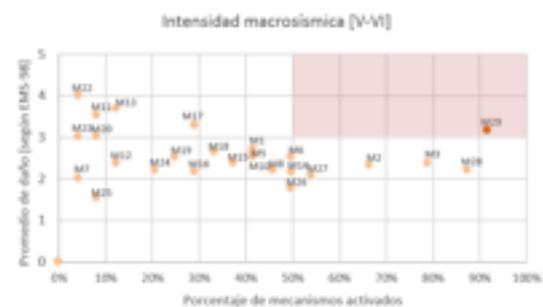
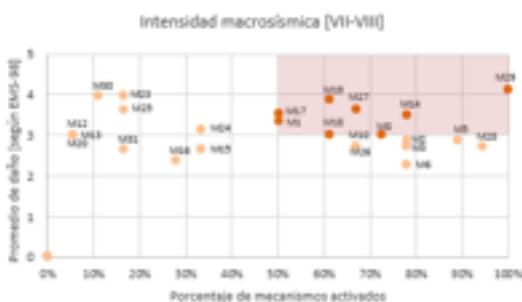
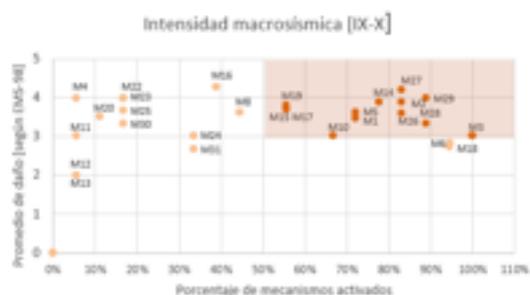
Figura 3: a) Tabla subdivisión de la muestra de iglesias de acuerdo a intensidad macro-sísmica ( $I_{MMI}$ ). b) Relación porcentaje de activación y daño presentado en  $I_{MMI} = V-VI$ . c)  $I_{MMI} = VII-VIII$ . d)  $I_{MMI} = IX-X$ .

La Figura 1b) muestra un conjunto de 24 iglesias ubicadas en zonas donde fue estimada una I\_MMI= V y VI. Sólo el mecanismo 29 (Campanario) presenta un nivel de daño  $D \geq 3$ , mostrando grietas generalizadas en la mayoría de los casos y se mostró en el 93% de las iglesias, lo que da cuenta de la fragilidad de este macro-elemento en prácticamente todos los casos de estudio, ya que resulta con daños graves incluso con un sismo de baja intensidad.

La Figura 1c) muestra un conjunto de 18 iglesias ubicadas en zonas con I\_MMI= VII y VIII. La cantidad de mecanismos activados con daño  $D \geq 3$  en sobre el 50% de los casos, aumentó a ocho mecanismos. Los mecanismos más vulnerables corresponden a: M1 (volteo de la fachada), M8 (Bóvedas de la nave central), M14 (arco triunfal), M17, M18 y M19 (mecanismos posibles del ábside), M27 (volúmenes exteriores) y M29 (Campanario) que se activó en el 100% de las iglesias y tiene un promedio de daño 4, es decir que presentan un daño estructural grave o lesiones cerca del colapso.

restantes pertenecientes a la zona con  $I_{MMI} = IX$  y  $X$ . Se puede ver que 13 mecanismos fueron activados en sobre el 50% de las iglesias con daño  $D \geq 3$ . Los mecanismos más dañados corresponden a: M1, M2 y M3 (relacionados con la fachada), M5 (respuesta transversal de la nave), M10 (Coro), M14 (arco triunfal), M15 (Cúpula y tambor), M17 y M19 (relacionados con mecanismos del ábside), M26 (interacción por cercanía a irregularidades plano-altimétricas), M27 (mecanismos de daño en volúmenes exteriores: espadañas, almenas, etc.), M28 (Torre) y M29 (Campanario).

Es interesante destacar que el mecanismo de respuesta transversal de la nave (M5) presenta daños estructurales en más del 70% de los casos, lo que da cuenta que hasta alcanzar un sismo de intensidad VIII, el sistema de contrafuertes de las iglesias mexicanas funciona, evitando daños estructurales en las bóvedas centrales de las iglesias, pero pasando este límite, la mayor parte de los casos sufre daños cercanos al colapso, y por lo mismo difícilmente recuperables. En este sentido, parece necesario verificar el correcto funcionamiento de los contrafuertes y reforzar su trabajo al contrarrestar el empuje de las bóvedas mediante, por ejemplo, la incorporación de tensores metálicos.

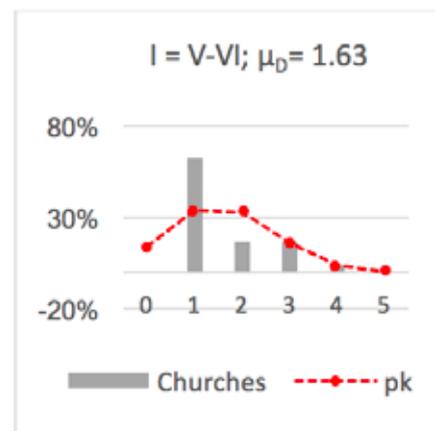
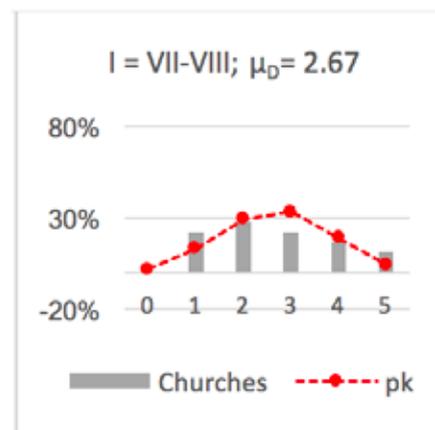
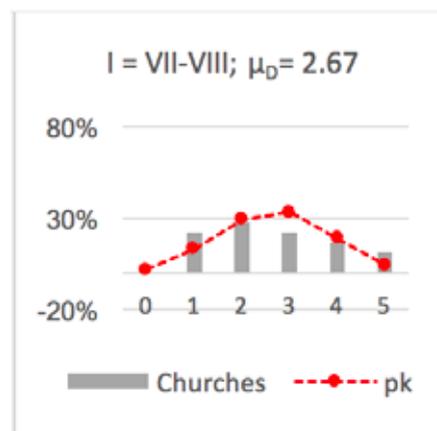
Figura 4: DPM del conjunto de iglesias por intensidad de escala macro-sísmica.

Los escenarios de daño son representados por histogramas de ocurrencia o probabilidad de distribución. Se realiza la subdivisión de la muestra de acuerdo a la localización de las iglesias en los mapas de intensidades macro-sísmicas<sup>17</sup>, a modo de tener rangos de probabilidad de daños más exactos y de esta forma la DPM permite predecir escenarios de daño para diferentes intensidades de sismos. La figura 4 muestra la DPM de las iglesias evaluadas según división por  $I_{MMI}$ . Las barras corresponden al porcentaje de iglesias que resultaron con diferentes niveles de daño y la línea continua a la probabilidad de distribución de daño ( $pk$ ).

En caso de ocurrencia de un sismo de  $I_{MMI}=V-VI$ , el 20% de las iglesias presentaría daños  $D \geq 3$ . Para  $I_{MMI}=VII - VIII$ , existe una probabilidad del 57% de que las iglesias presenten un daño  $D \geq 3$ . Finalmente para un sismo de  $I_{MMI} = IX - X$ , existe cerca del 80% de probabilidad que las iglesias presenten daños estructurales.

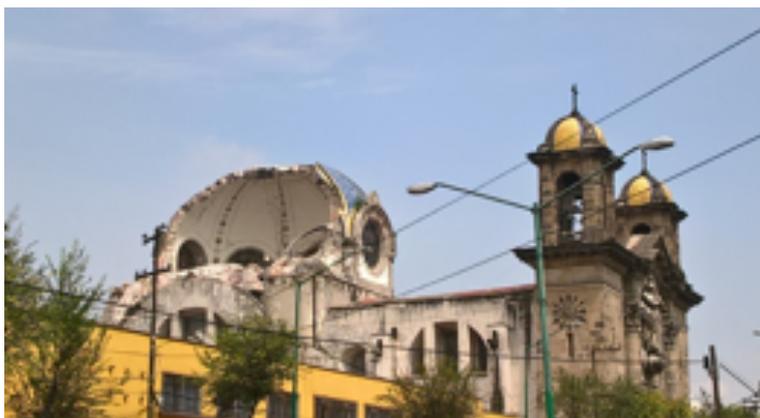
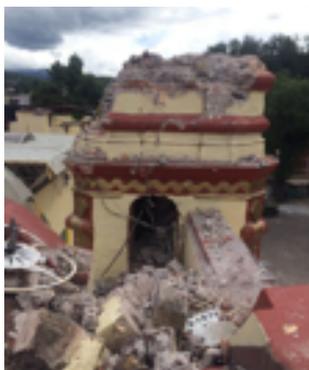
Figura 5:  
Iglesia de Santa Maria de los Angeles, Col Guerero, CDMX  
San Gregorio, Xochimilco, CDMX

A causa delle conformazioni geometriche, oltre che quelle delle tecniche costruttive, dei materiali utilizzati e alla mancanza di manutenzione, insieme alla presenza di interventi realizzati nel passato in compatibili con la struttura originaria del manufatto storico<sup>21</sup>, si sono avuti danneggiamenti e collassi che pregiudicano la sicurezza e l'utilizzo degli stessi per un corretto svolgimento delle normali attività di culto. Questi disagi generano nel sentimento della gente, vera e propria padrona del patrimonio storico religioso, uno spaesamento iniziale che successivamente si trasforma in apatica attesa nella speranza che si possa attivare un'azione di recupero. Per lo meno queste sono le sensazioni avute nei vari incontri avuti con le comunità locali, lontane dai principali centri urbani del paese<sup>\*22</sup>, tra questi anche i corsi realizzati con colleghi della ENCRyM, Escuela Nacional Conservacion restauracion y Museografia "Manuel de Castillo Negrete" de Churubusco - CDMX, ovvero la principale scuola di restauro del Messico, diretta dipendenza dell'INAH e pertanto della Secretaría de Cultura.

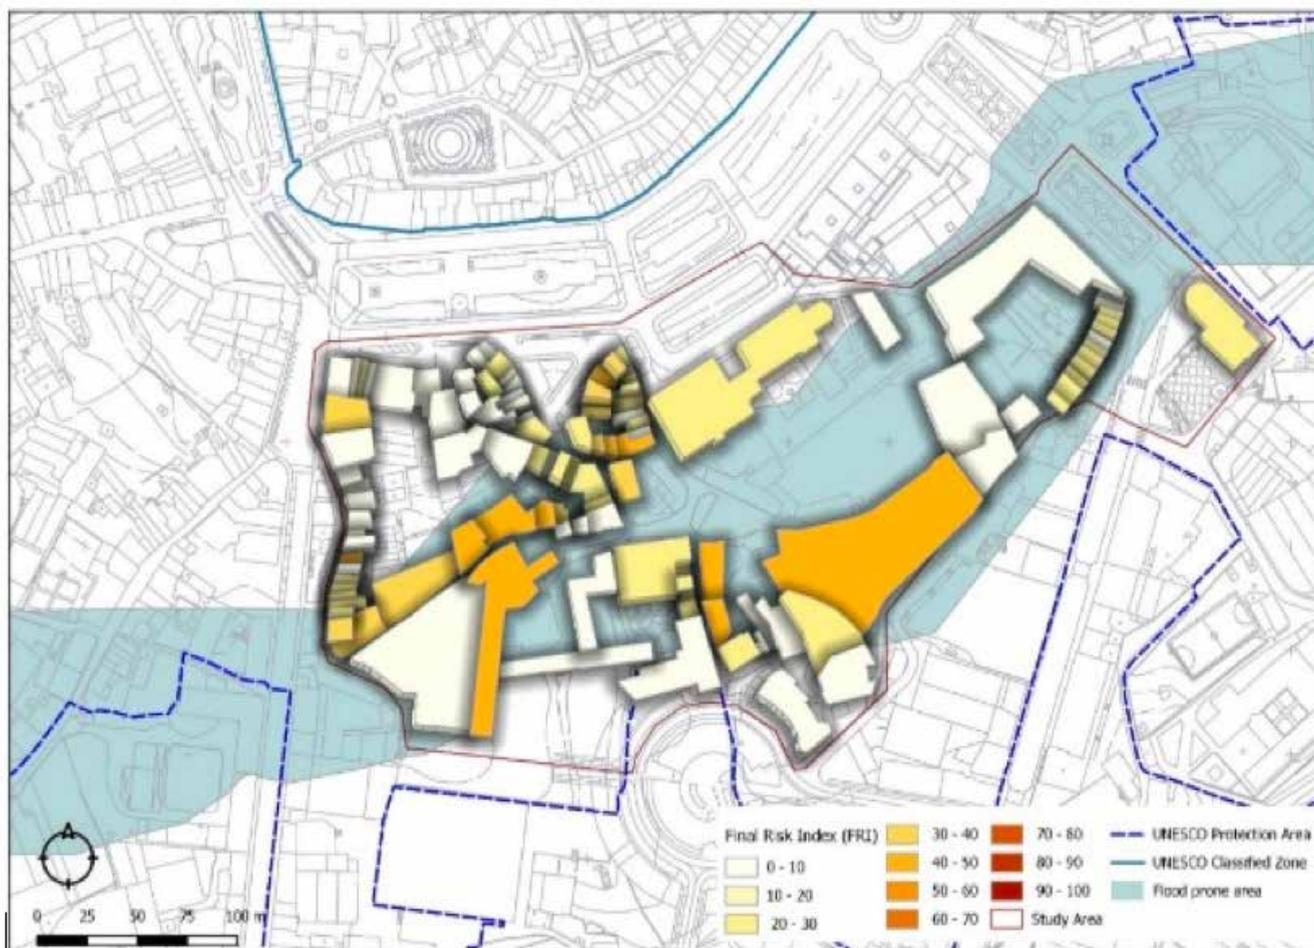
Figura 8:  
Mapa de la distribución espacial del riesgo de inundación en Guimarães, Portugal

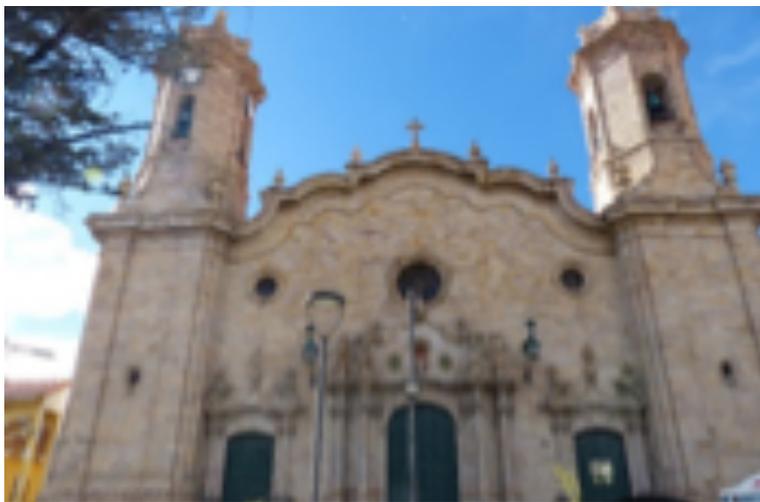
Figura 9. Fachada principal de la Catedral de Potosí

(i) Levantamiento de daños y patologías; (ii) Ensayos no destructivos (END); (iii) Evaluación de la calidad de la mampostería (MQI). Los resultados obtenidos en esta primera etapa indican que la estructura presenta una situación favorable en cuanto a la estabilidad estructural, sin embargo, debe analizarse el comportamiento frente a acciones horizontales fuera del plano ya que los muros que presentan MQI bajo no son favorables frente a dichas sollicitaciones. Así mismo, las fisuras detectadas en las torres este y oeste, indican que debe realizarse una consolidación, para evitar la penetración de agentes externos ambientales que puedan alterar el estado actual de los bloques de piedra analizados [4]. Se estimaron propiedades mecánicas de la piedra de la catedral cuyos resultados fueron de:  $E = 6.04 \text{ GPa}$ ,  $UCS = 19.3 \text{ MPa}$  y  $\rho = 1647.2 \text{ kg/m}^3$  que se encuentran dentro del rango para el tipo de piedra estudiada (dacita) [4].

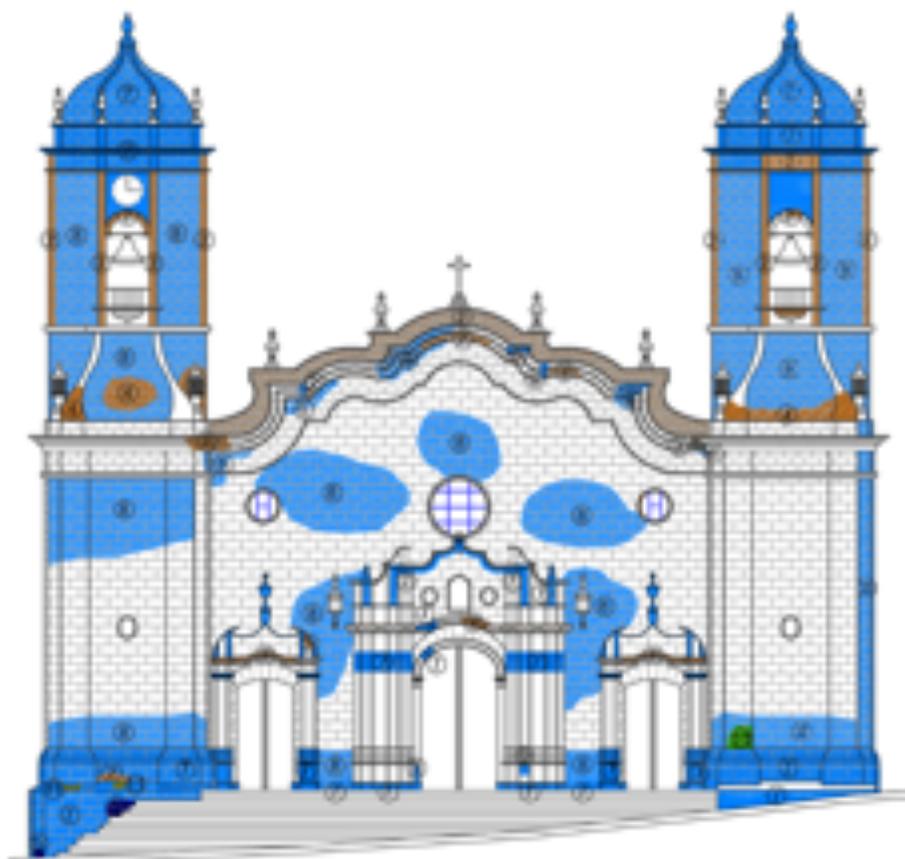
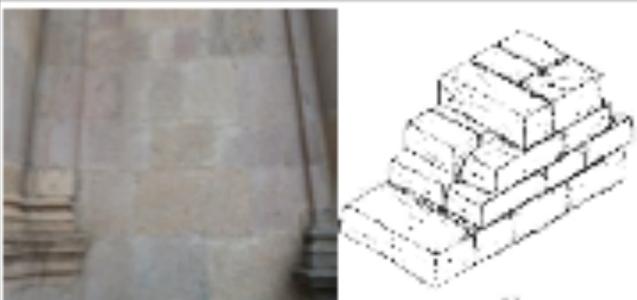
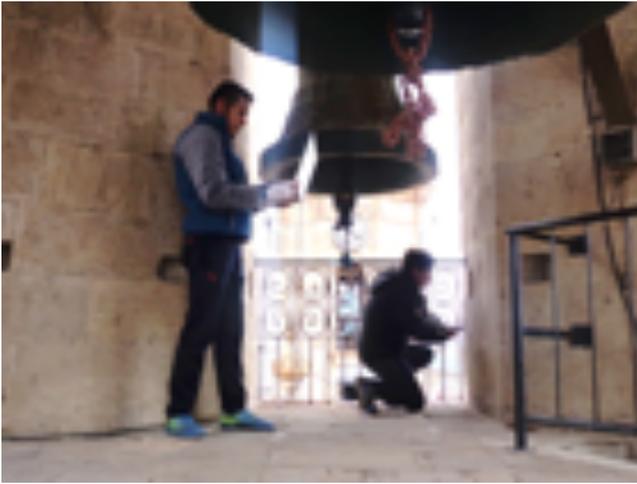
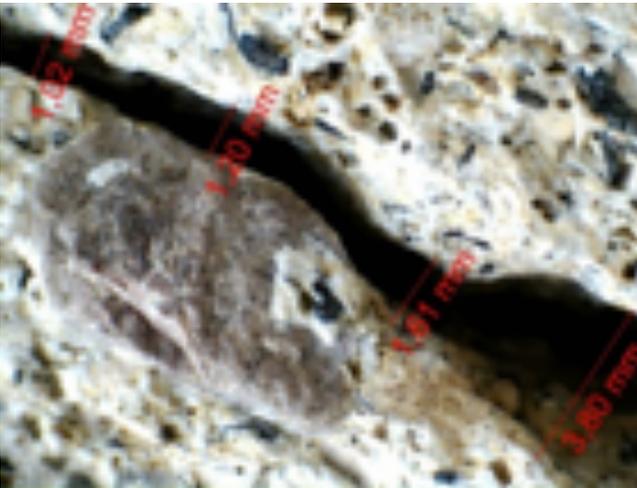
Inspección y diagnóstico de la catedral de Potosí (Extraído de [6]) (a) Levantamiento de daños fachada principal. (b) Ensayos no destructivos. (c) Medición de fisuras en elementos de la catedral. (d) Índice de calidad de la mampostería MQI.

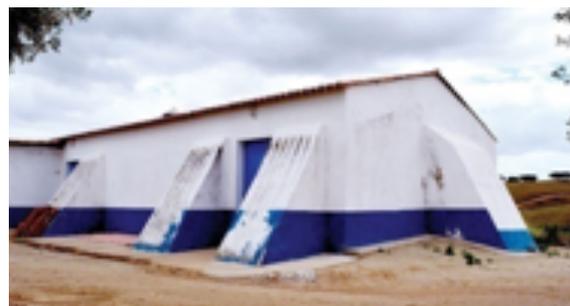
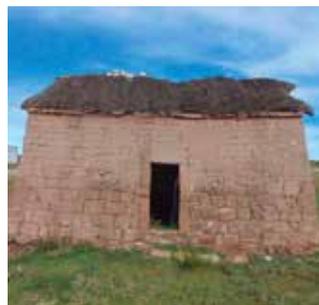
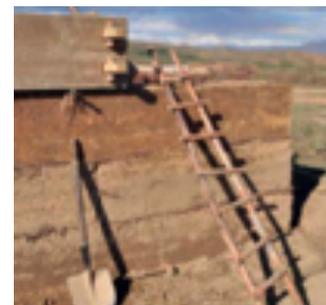
Figura 11: Ejemplos de arquitectura vernácula en: a) Alentejo-Portugal b) y c) La Paz-Bolivia

En Bolivia, la arquitectura vernácula varía según la región ecológica que se encuentra: Altiplano, valles y zona amazónica, caracterizada por el uso de materiales como el adobe y la paja, algunas veces con plantas de Totora, bloques de tierra apisonada y cimentación con bloques de piedra.(Ilustración 1b y 1c).

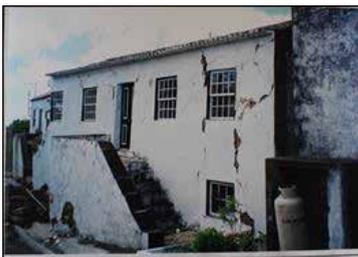
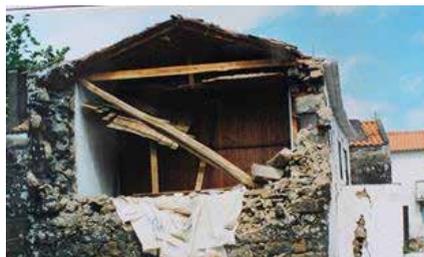
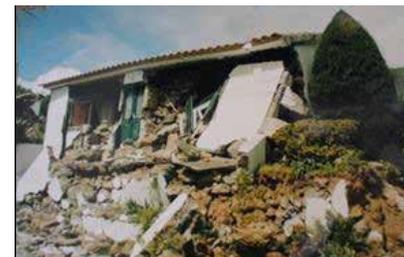
Figura12: Relevamiento de datos Post-Sismo, Isla Faial, Azores 1998

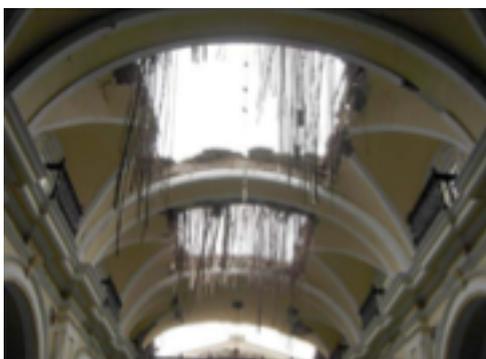
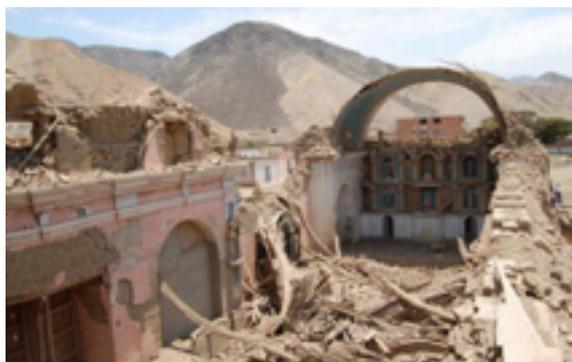
Figura14: (a) Interior de la Catedral de Pisco e (b) Iglesia de Coayllo ) tras terremoto del 2007 en Ica, Perú.

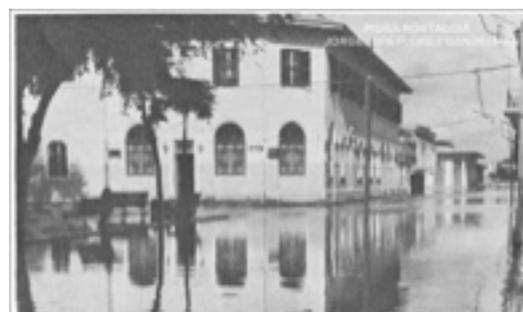
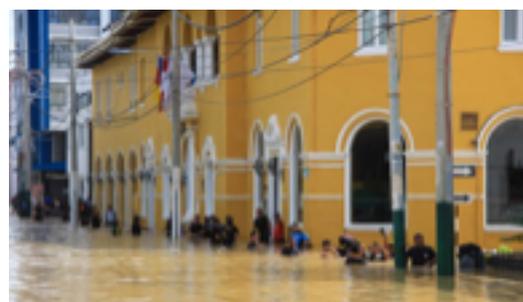
Figura15: Inundación del centro de la ciudad de Piura debido al fenómeno del Niño: (a) foto de 1972 y (b) foto del 2017

se presenta cada 2 a 7 años, con mayor o menor intensidad, provoca grandes estragos sobre todo en las ciudades del norte del país. Tal es el caso de la ciudad de Piura, que se ha visto afectada en numerosas ocasiones a lo largo del tiempo como se observa en la Ilustra-

ción 2. Otro caso similar es la ciudad de Lambayeque, cuyas casonas históricas hechas de adobe siguen sufriendo daños en muchos casos irreparables por la ocurrencia de este fenómeno.

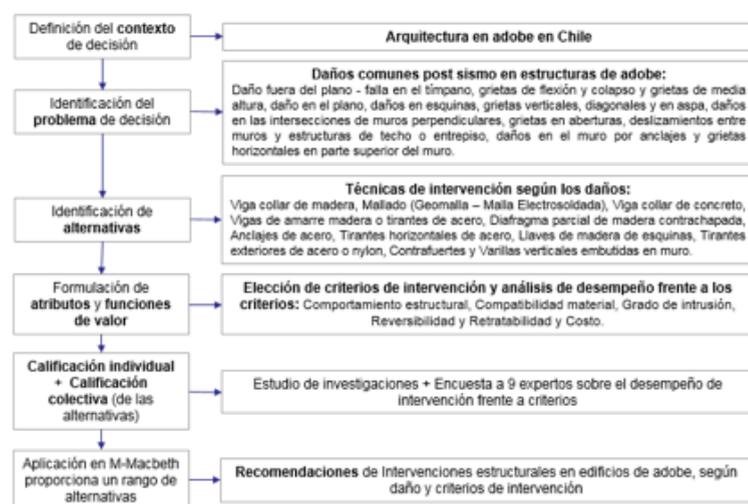
Figura 16: Estructura del análisis multicriterio y aplicación en edificios de adobe en Chile.

En la Figura 1 se muestra la estructura de la investigación, la cual se basa en la arquitectura histórica en adobe en Chile. Se identificaron las principales problemáticas que corresponden a daños comunes post-sismo y posteriormente se estudiaron las técnicas de intervención para reforzamiento sísmico más utilizados en la actualidad, según el GettyConservation Institute. Las técnicas de intervención fueron evaluadas por un panel multidisciplinario de expertos en el área de la conservación de Chile, Perú y Portugal.

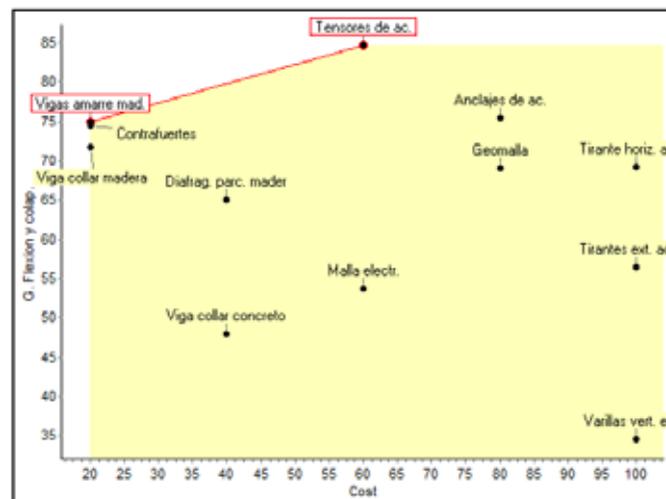
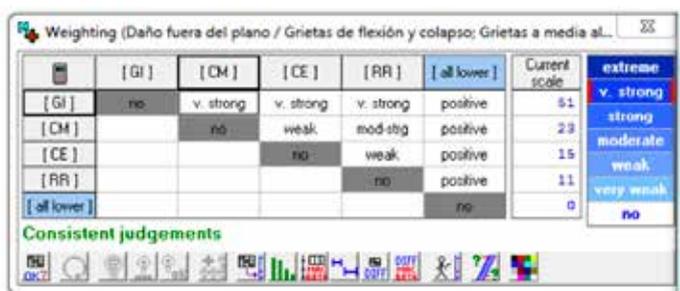
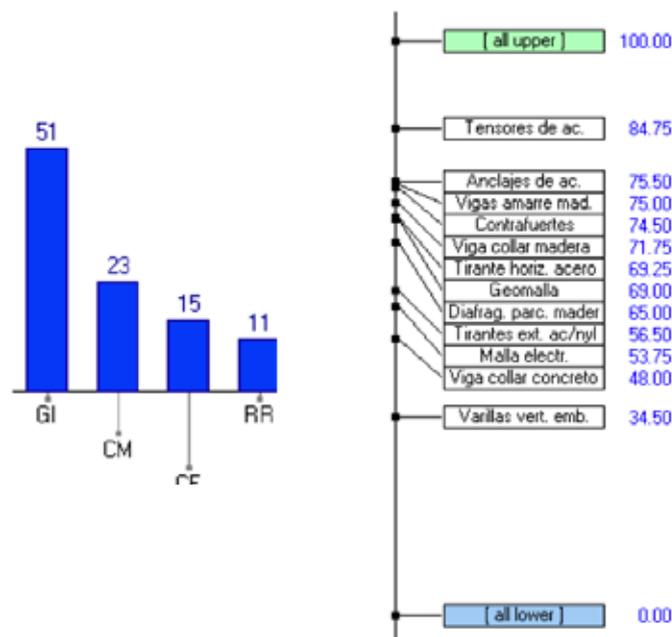
Figura 17: : Aplicación del programa M-Macbeth.

En este caso se evaluaron los criterios restauración en estructuras históricas: CE, CM, GI y RR. En la Figura 2b se muestra una gráfica de la diferen-

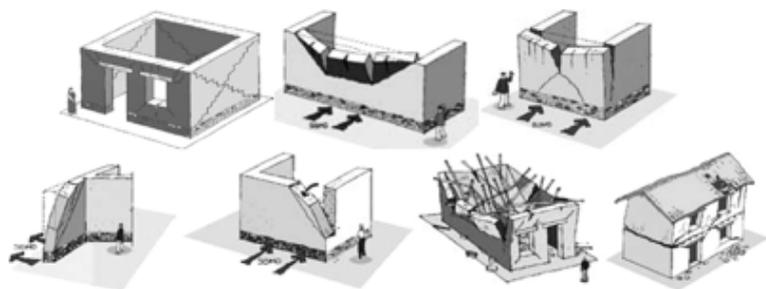
Figura 18: : Mecanismos de colapso habituales en construcciones en tierra.

Las construcciones en tierra constituyen un caso habitual en México, donde una gran cantidad de viviendas tradicionales están resueltas con sistemas como el adobe y la tierra apisonada. Dos grandes desafíos que este tipo de construcciones debe enfrentar son la intemperie y las amenazas sísmicas. La erosión por lluvia y viento obliga a que las construcciones en tierra estén protegidas por una piel que habitualmente está constituida de materiales como tierra, cal o (indebidamente) cemento. Esta protección tiene que ser renovada de manera periódica para garantizar su permanencia. La vulnerabilidad ante los sismos, por otra parte, se explica por las características intrínsecas del material. La baja resistencia mecánica obliga a tener elementos estructurales robustos que implícitamente conllevan una masividad alta y una correspondiente inercia elevada ante desplazamientos sísmicos. Por otra parte, la baja resistencia a tracción dificulta el comportamiento de la estructura como un sistema, a menos que se introduzcan elementos adicionales que actúen como tirantes y conectores<sup>42</sup> (Ilustración 1).

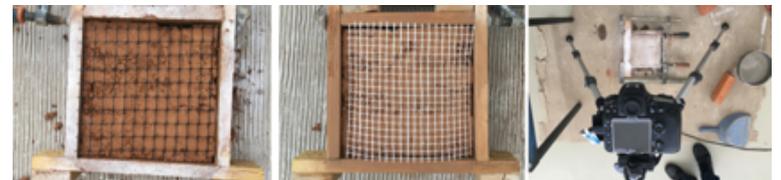
Figura 19: Ejemplos de especímenes preparados para la aplicación del mortero y ejecución de mediciones con DIC

sencia de mallas inducidas. Los especímenes reforzados presentaron retracciones menores, lo que se interpreta como un mejor comportamiento del sistema con respecto al sustrato. Adicionalmente, se reveló que la que tiene un mejor desempeño en términos de retracción — reforzado o no — es la combinación de tierra, cal y arena. Por otro lado, la combinación

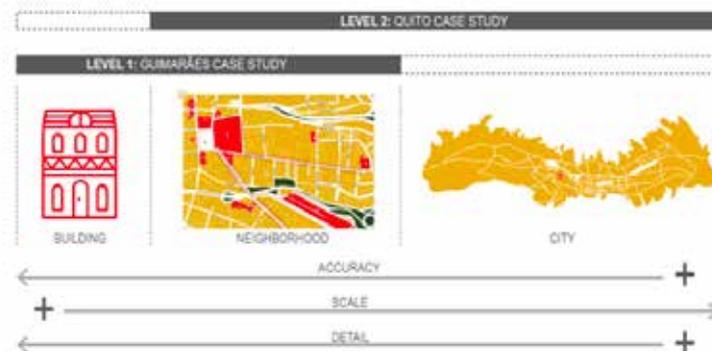
Figura 20: Esquema de evaluación multi-escala de riesgo de incendio

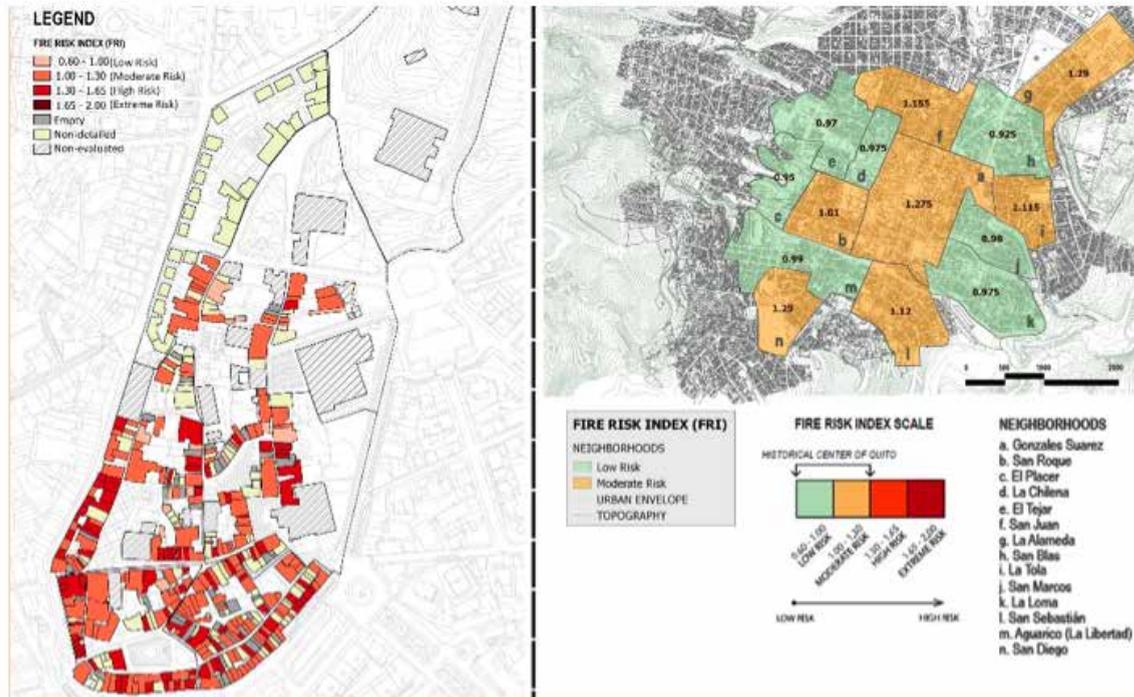
Figura 21: Mapeo del Índice de Riesgo de Incendio (FRI) para los centros históricos de Guimarães (izq.) y Quito (der.)

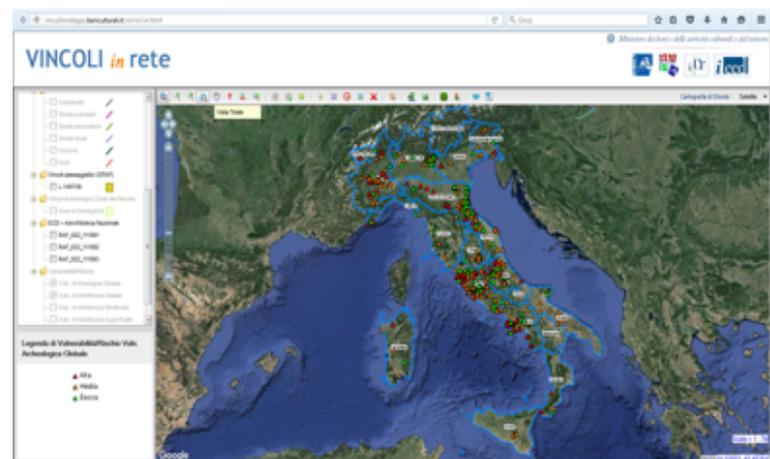
Figura 22: distribuzione della vulnerabilità (Alto, Medio, Basso) dei beni architettonici e archeologici.

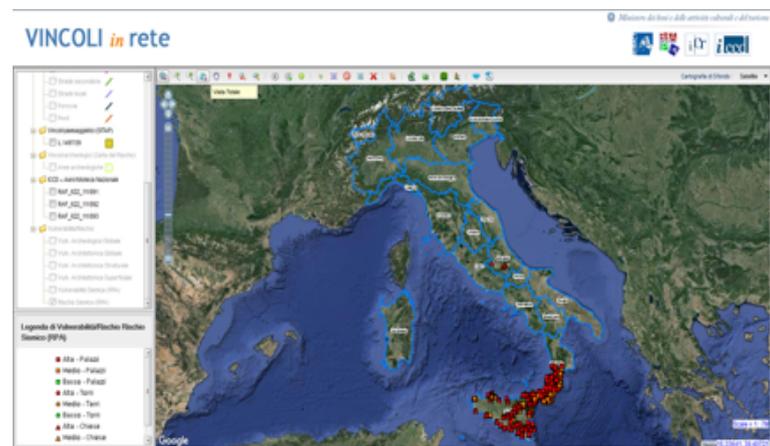
Figura 2: distribuzione della vulnerabilità e rischio sismico (Alto, Medio, Basso per le tipologie Palazzi, Chiese, Torri e Campanili).

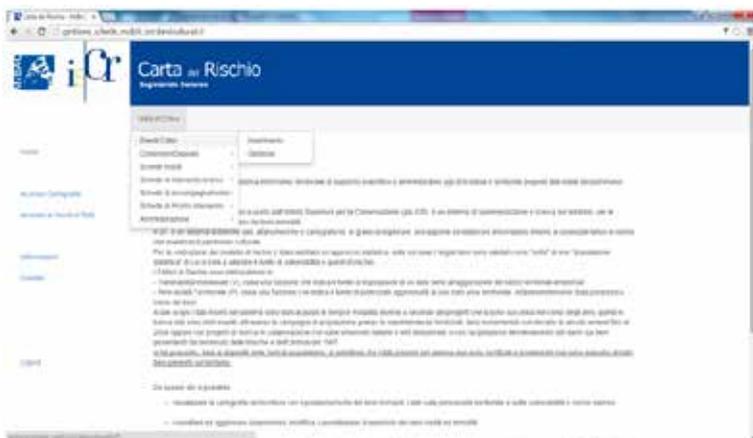
Figura 3: sistema informativo territoriale della carta del rischio – sezione Unità di crisi.

Nel sistema di Carta del Rischio è stata realizzata l'apposita sezione denominata Unità di Crisi, figura 3, che gestisce:

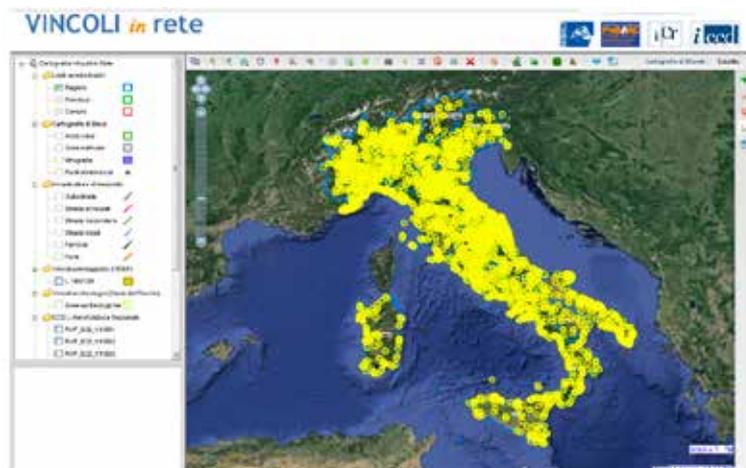
Figura 5: sistema informativo territoriale di interoperabilità di vincoli in rete. Distribuzione del Patrimonio Culturale.

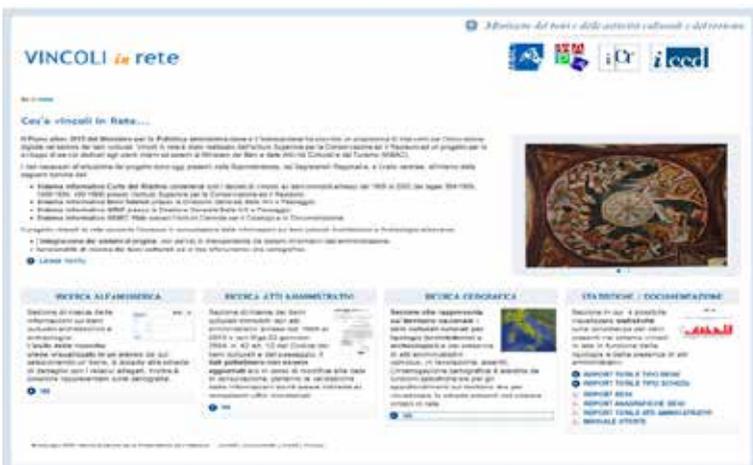
Figura 4: sistema informativo territoriale di interoperabilità di vincoli in rete.

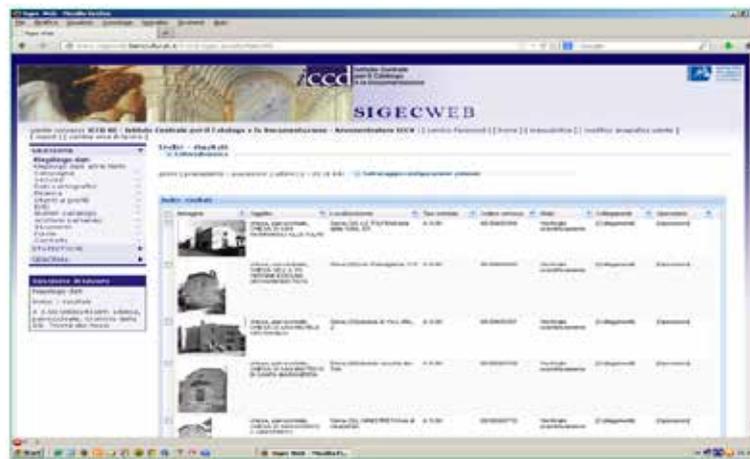
Figura 6: SIGECweb, dell'Istituto Centrale per il Catalogo e la Documentazione (ICCD).

- il sistema informativo generale del catalogo (SIGECweb), contenete le schede di catalogo del patrimonio culturale, gestito dall'Istituto Centrale per il Catalogo e la Documentazione ([www.sigecweb.beniculturali.it](http://www.sigecweb.beniculturali.it)) figura 6;
